TAMPEREEN TEKNILLINEN YLIOPISTO

RAKENNUSTEKNIIKAN LAITOS
TUTKIMUSSELOSTUS TRT/2212/2013

FESCOTHERM OHUTERISTERAPPAUSJÄRJESTELMÄN SÄÄNKESTÄVYYDEN TUTKIMINEN

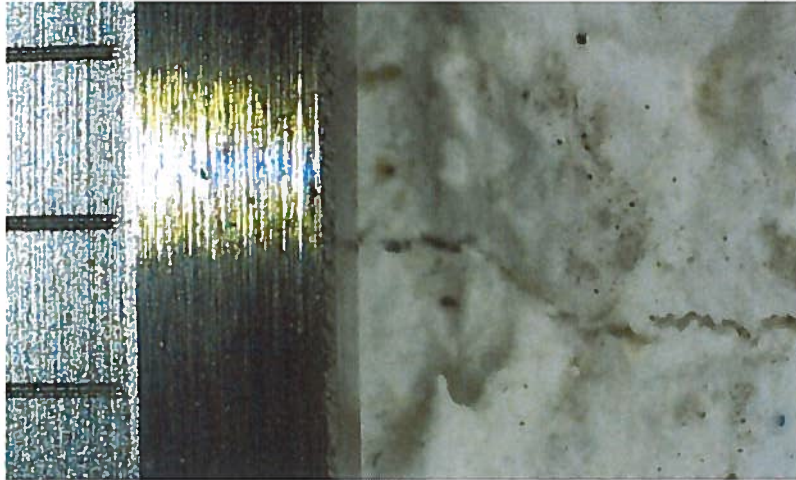
Kuva 3.4. Koeseinässä esiintynyttä halkeilua.

Kokeen edetessä ikkunan nurkissa havaittiin lievää halkeilua. Halkeilun sijainti on esitetty liitteessä 1. Ikkunan alakulmasta lähtenyttä halkeamaa on esitetty kuvissa 3.4 ja 3.5. Kuvassa 3.4 näkyvän mitta-asteikon viivojen väli on 1 mm. Kuvasta voidaan nähdä, että halkeamaleveys on luokkaa 0,1 mm. Ikkunan yläkulman halkeama vastaa kooltaan kuvissa 3.4 ja 3.5 esitettyä.

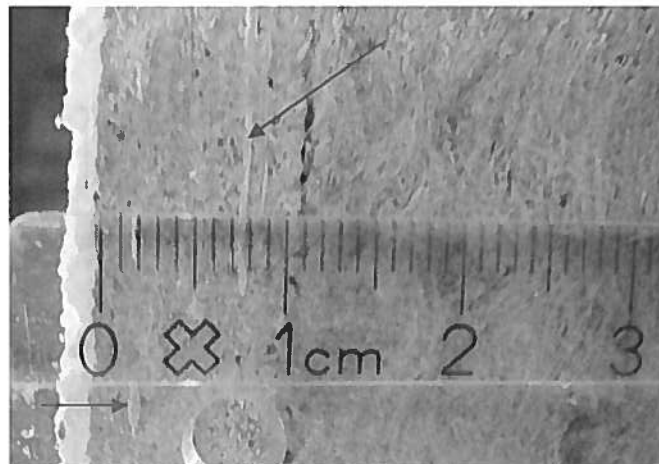
Kuva 4.3. Verkotuslaastikerroksen poikkileikkauksia koeseinästä.

Iskukoekohtia irrotettaessa verkotuslaastikerroksen paksuudessa havaittiin merkittävä ero, normaalista verkotetun ja vahvisteverkolla vahvistetun alueen välillä. **Koetuloksista ei voida luotettavasti päätellä, onko vahvistetun alueen parempi iskunkestävyys seurausta paksummasta verkotuslaastikerroksesta vai vahvikeverkosta.** Koetulosten perusteella 10 mm verkotuslaastikerroksen vahvuudella ja lisäverkolla vahvistettu rakenne täyttää käyttöluokan I iskunkestävyysvaatimuksen.

Kuvassa 4.3 on esitetty laastikerroksen poikkileikkaus vahvistetulta alueelta. Poikkileikkaus edustaa paksuinta n. 11 mm verkotuslaastikerrosta. Ulompi lasikuituverkko on noin 2 mm syvyydellä ja sisempi 7-8 mm syvyydellä., verkkojen sijainti on esitetty punaisiin nuolin.

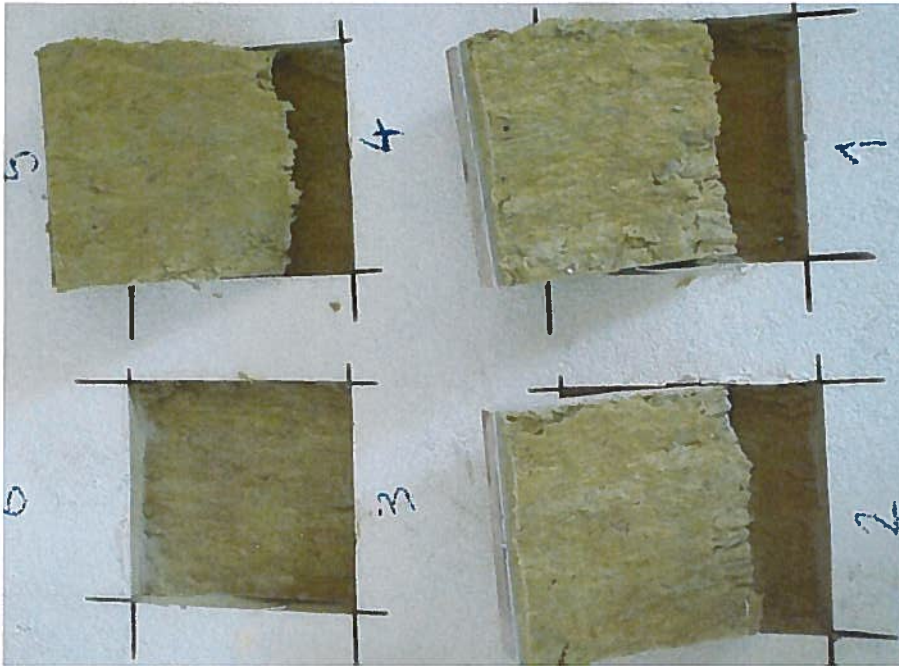
Kuva 4.5. Säärasitetun seinän murtopintoja.

Tartuntavetokokeiden tulokset on esitetty taulukossa 4.4. Säärasitetussa seinässä lämmöneristeen ja rappauspinnan välinen tartuntavetolujuus kuuden koetuloksen keskiarvon perusteella oli 18,6 kPa, mikä ei täytä by57 80 kPa:n lujuusvaatimusta. Murtopinnan sijoit-

tua lämmöneristeeseen voidaan todeta että mekaanisesti kiinnitetylle mineraalivillalevyille asetettu 15 kPa vetolujuusvaatimus täyttyy. **Koeseinässä mineraalivillalevyjä ei ollut kiinnitetty mekaanisesti. Mekaaninen kiinnitys on kuitenkin edellytys, että koeseinä täyttää rakenteelle by57 asetetut lujuusvaatimukset.** Vertailukappaleen lujuus oli 22,9 kPa. Säärasitetun seinän vetolujuus laski 19 % säärasituksen aikana.

Kaikkien vetokokeiden murtopinta sijoittuu lämmöneristeeseen, näin ollen suoritettujen kokeiden perusteella lämmöneristeen vetolujuus määrittää koko rakenteen lujuuden. Esimerkkejä säärasitetun seinän murtotavoista on esitetty kuvassa 4.5.

By57 laskentaesimerkin 3.1 mukaisesti meren rannalla sijaitsevan 6 kerrosta korkean rakennuksen ulkopintoihin 18 metrin korkeudessa vaikuttavan tuulenpaineen mitoitusarvo on $-2,56 \text{ kN/m}^2$ ($= -2,56 \text{ kPa}$). Lämmöneriste tulee kiinnittää mekaanisesti valmistajan ohjeiden mukaisesti, jotta rakenteen lujuus voi saavuttaa halutun kokonaisvarmuuden.

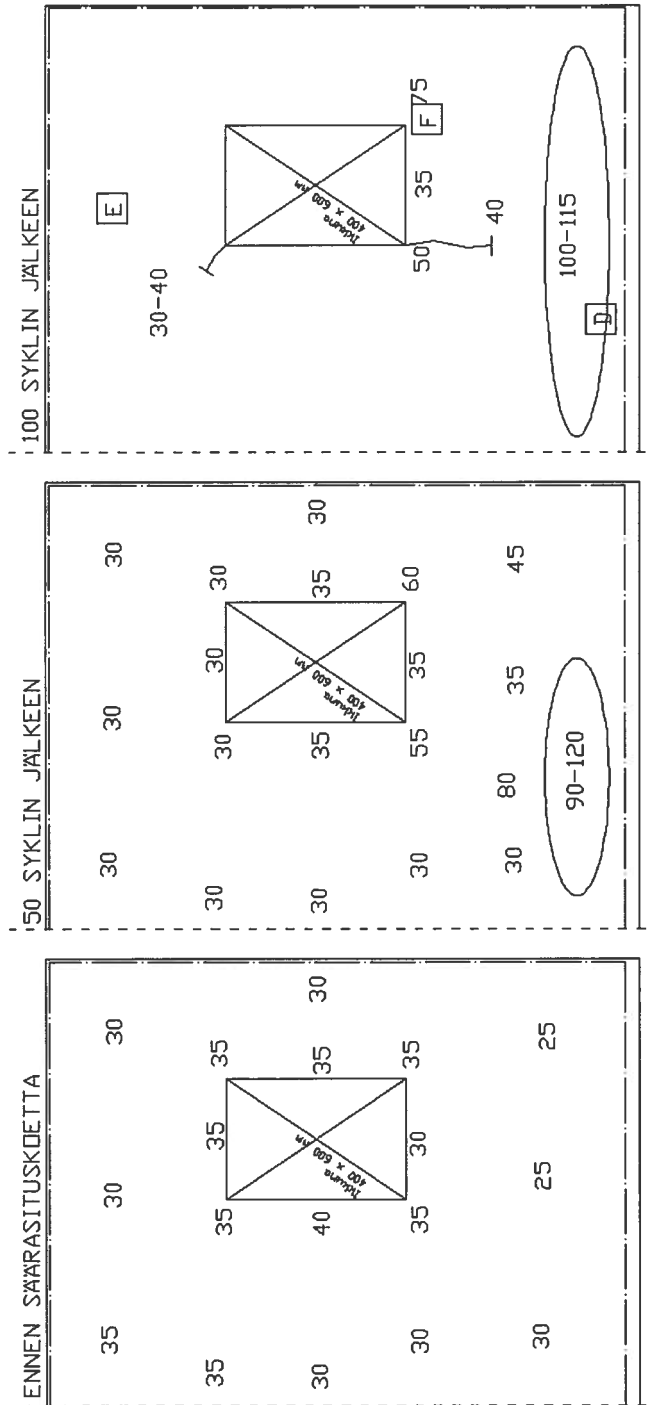
LIITE 1 – KOSTEUSMITTAUKSET

Koeseinän yläosasta saatiin säärasituskokeen jälkeen samalla tasolla olevia lukemia, kuin ennen säärasituskoetta. Ikkunan yläkulmasta lähteneen halkeaman ympäristössä ei myöskään havaittu koholla olevia lukemia. Ikkunan alakulmasta lähteneen halkeaman ympäristössä lukemat olivat hieman koholla, mutta toisaalta verrattaessa vaurioitumattomaan kulmaan olivat lukemat alhaisempia. Kohonneet pintakosteuslukemat selittynevät todennäköisesti vesipellin toimimattomuudella. Koeseinän alaosassa oli selvästi koholla olevia lukemia.

Pintakosteudenosoittimella tehdyn kartoituksen perusteella koeseinästä päätettiin ottaa kolmesta kohtaa punnitusnäyte. Näytteet otettiin koeseinän alaosasta kosteimmalta alueelta (D näytteet), ikkunan alanurkan kohdalta (F näytteet) sekä vertailunäyte kuivimmalta alueelta (E näytteet). Sijainnit on esitetty liitteessä 1.

Taulukossa 3.1 on esitetty mitattu pintakosteuslukema näytteen kohdalta sekä näytteen märkäpaino, kuivapaino ja kosteussisältö painoprosentteina. Näytteitä kuivattiin punnitusten välillä +105 °C lämpötilassa kaksi vuorokautta. Vesipellin nurkan kohdalla ja koeseinän alaosassa lämmöneristeeseen oli päässyt jonkin verran kosteutta. Detaljiin suunnitteluun ja toteutukseen tulee kiinnittää erityistä huomiota.
