RAKENNUSTEKNIIKAN LAITOS
TUTKIMUSSELOSTUS TRT/2049/2012

FESCOPANEL LEVYRAPPAUSJÄRJESTELMÄN SÄÄN- KESTÄVYYDEN TUTKIMINEN

Tutkimusselostus nro 2049

Tehtävä Fescopanel – Fescoterm verkotuslaasti -levyrappausjärjestelmän säänkestävyyden tutkiminen

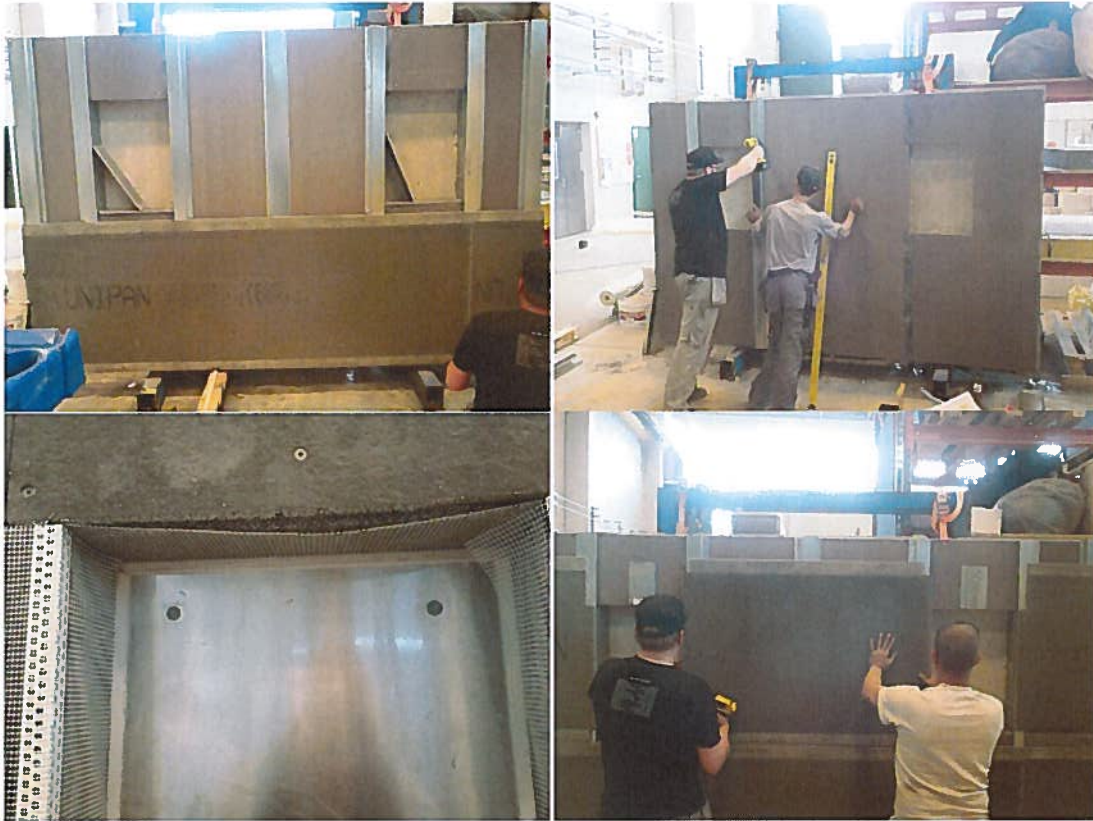
Kuva 2.1 Koeseinän rakentamisivaiheita.

Kuvissa 2.1 ja 2.2 on esitetty koeseinän rakentamisvaiheita.

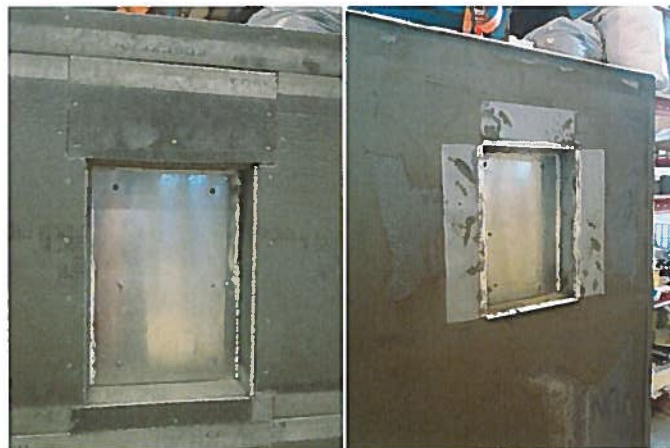
Molempiin koeseinän puoliskoihin tehtiin ikkunaa kuvaava $400 \times 600 \text{ mm}^2$ aukko, jossa varsinaisen ikkunan alumiinikarmeja simuloi ohut alumiinilevy, jota vasten rappaus tiivistettiin. Ikkunan ympäristössä verkotus tehtiin normaalien suositusten mukaisesti käyttäen kulmissa vahvikeverkkoja. Ikkunasyvennyksessä oli syvyydeltään 90 mm ja sen alaosaan tehtiin normaalin rakenteessa käytettävä rappauskulmin ja tippanokin varustettu vesipelti.

Kuva 2.2 Ikkunasyvennyksen valmistusvaiheita.

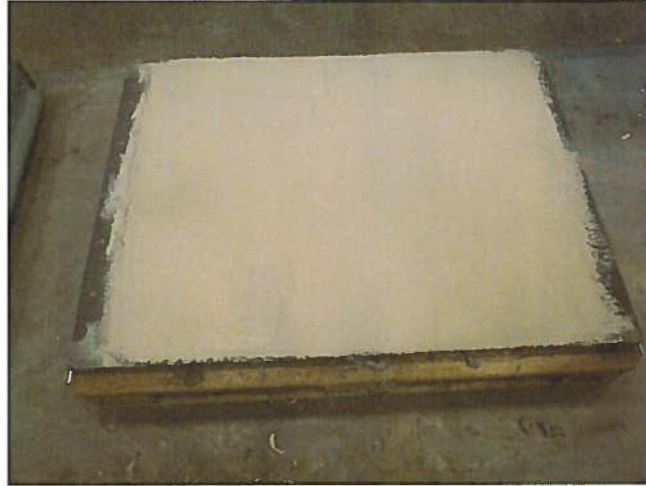
Varsinaisen koeseinän rakentamisen yhteydessä rakennettiin vertailukoekappale. Vertailukoekappaleessa kuormalavaan kiinnitettiin koeseinää vastaavat pystyranгат. Tuulensuojalevyjä, niiden rankoja ja lämmöneristeitä ei käytetty vertailukappaleessa. Rappauslevy kiinnitys rankoihin ja rappaus levyn pinnalle toteutettiin vastaavasti koeseinän kanssa. Vertailurakenne on esitetty kuvassa 2.3.

Kuva 2.3 Vertailurakenne

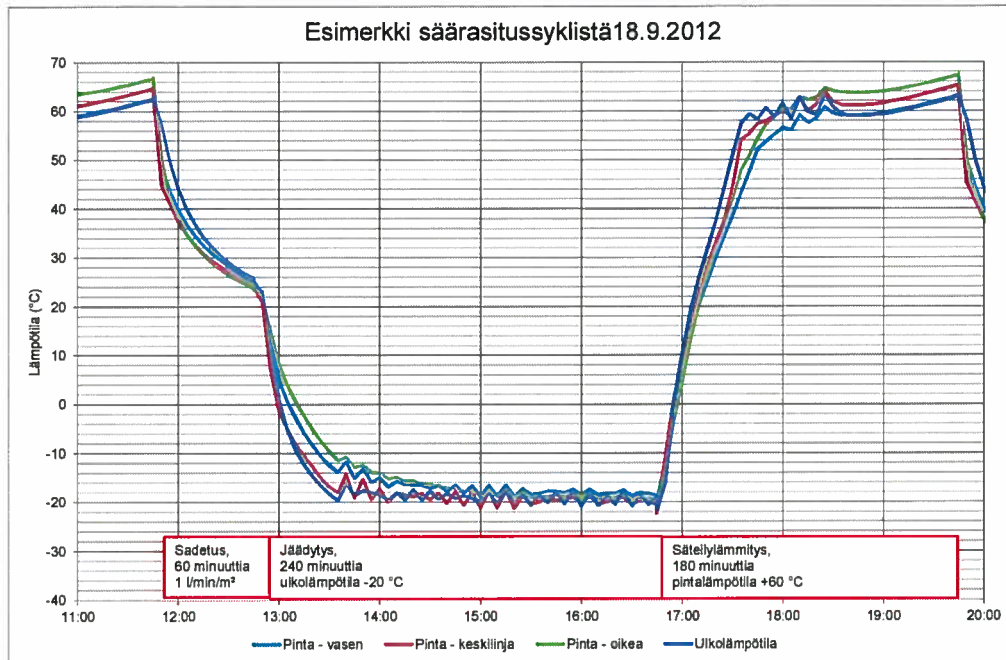
- 1) Sadetus 60 minuuttia: sadetusmäärä 1 l/min/m².
- 2) Jäädytys 240 minuuttia: lämpötilan lasku nopeasti -20 °C.
- 3) Säteilylämmitys 180 minuuttia: lämpötilan nostaminen nopeasti +60 °C.

Kuvassa 3.1 on esitetty esimerkki säärasituskokeesta 18.9.2012 toteutuneesta syklistä.

Kuva 3.1 Esimerkki säärasitusykkelistä 18.9.2012.

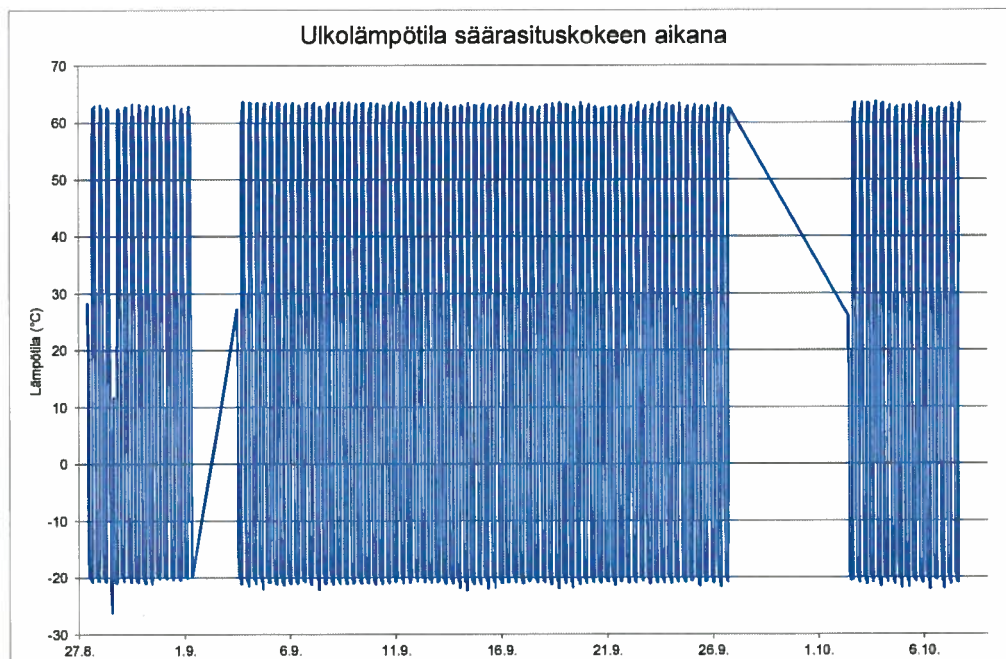
Kyseistä sykliä toistettiin kokeen aikana 100 kertaa. Säärasituskokeen aikana pidettiin muutama huoltotauko, joilla ei ollut vaikutusta koeseinän saamaan rasitukseen. Kaikki säärasituskokeessa suoritettut syklit huoltotaukoineen on esitetty kuvassa 3.2.

Kuva 3.2 Ukolämpötilat säärasituskokeen aikana.

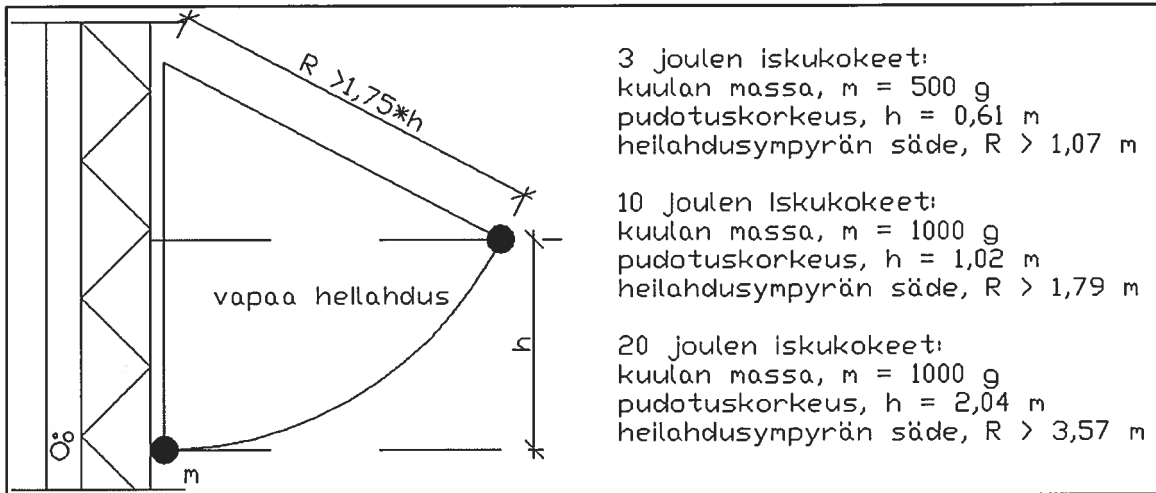
Kuvassa 4.1 on esitetty ETAG004-ohjeen mukaisten iskulujuuskokeiden periaatteet. 10 joulun iskulujuuskokeissa 1000 g kuula päästetään vapaaksi 1,02 metriä iskukohtaan yläpuolelta ja se heilahtaa vapaana narun päässä säteeltään vähintään 1,79 metrin ympyränkaarta päin koeseinää. Kuulan liike-energia törmäyshetkellä on 10 joulun suuruinen.

Kuva 4.1. Iskukokeiden periaate.

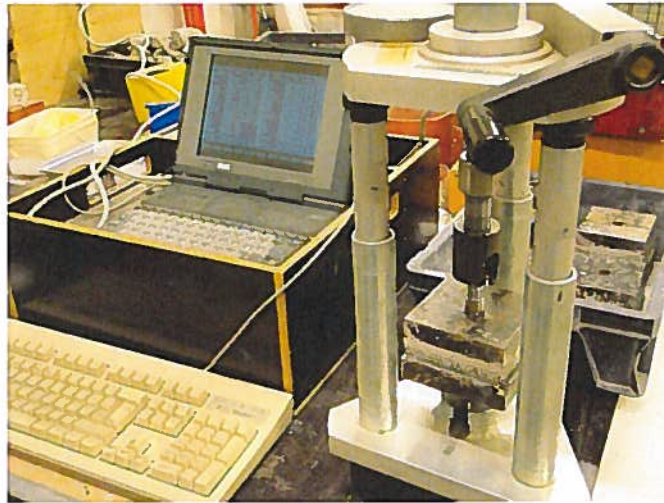
Rappauspinnan ja -levyn väliset tartuntavetokokeet tehtiin ETAG004-ohjeistuksen mukaisesti tasaisella kuormitusnopeudella. Koeseinän pintaan liimattiin 6 kappaletta metallisia vetolevyjä. Liiman kuivumisen jälkeen koekappaleet irrotettiin koeseinästä kulmahiomakoneella ja toiset vastaavan kokoiset metallilevyt liimattiin rappauslevyn taustapinnalle.

Kuormitukseen käytettiin käsikäyttöistä vetolaitetta, joka oli kytkettynä tietokoneeseen. Tietokoneelta voitiin kuormituksen päätyttyä lukea murtovoima. Periaate koejärjestelyistä on esitetty kuvassa 4.2.

Kuva 4.2 Vetokokeiden koejärjestely.

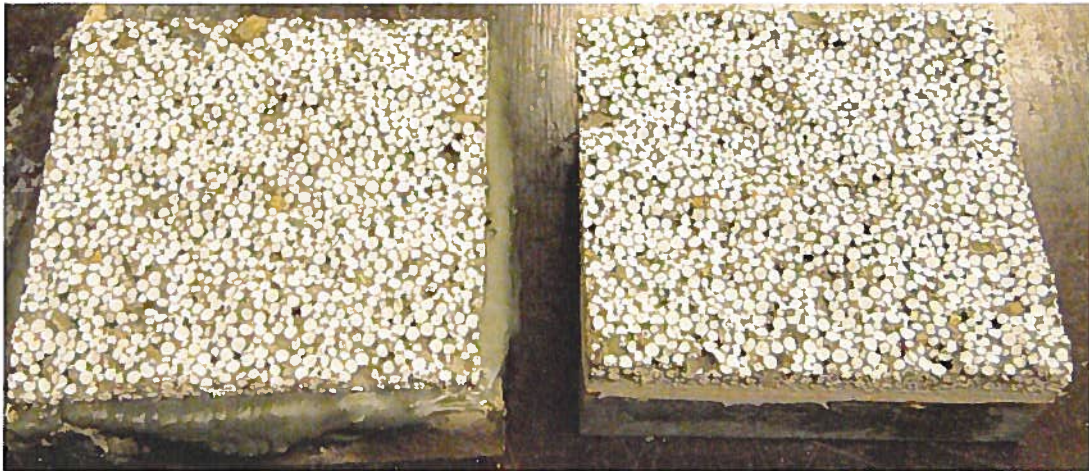
Tartuntavetokokeissa tyypillisesti esiintynyt murtotapa 2 on esitetty kuvassa 4.3. Kuvassa on vertailukoekappaleen nro 3 murtokappaleet. Murtuminen tapahtui yhtä poikkeusta lukuun ottamatta rappauslevyn keskeltä.

Kuva 4.3. Vetokokeissa esiintynyt murtotapa.

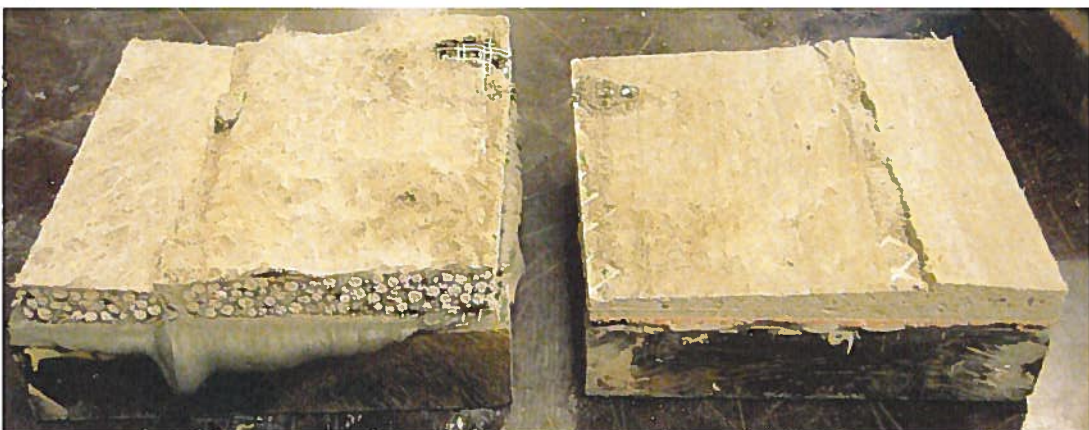
Yhden koekappaleen erilainen murtotapa on esitetty kuvassa 4.4. Erilainen murtotapa selittyy osittain levysauman aiheuttamalla epäjatkuvuuskohtalla.

Kuva 4.4. Vetokokeissa esiintynyt yksittäinen poikkeava murtotapa.
